제 5 장 석면지도

장미의언덕 1층

*** 기관명 : 서울랜드**

*** 도면명 : 석면실태조사도면**

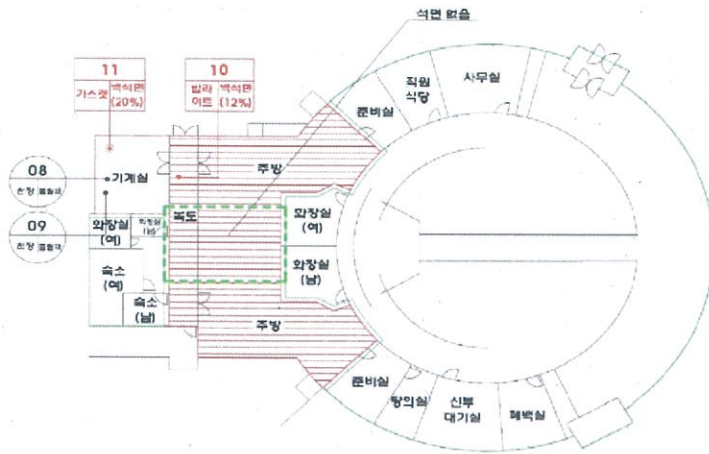
*** 도면번호 : 197-01**

시료번호	시료채취장소	시료물질	중요물질구역 위치	면적(m ²)	석면종류	함유율(%)	관리방안
10	기계실 앞 복도	천장 방리이트	복도, 주방	195 m ²	백색면	12 %	<ul style="list-style-type: none"> 석면함유건축자재의 잠재적인 손상 가능성이 낮은 상태 석면함유건축자재의 손상 시 석면 노출에 대한 위험성이 존재하는 상태 석면함유건축자재에 대한 지속적인 유지 관리를 실시 건축물의 유지 보수 작업 시 석면함유건축자재의 손상이 없도록 작업을 수행 석면함유건축자재의 원위적인 작업으로 인한 손상을 방지 석면함유건축자재의 손상 시 즉각적인 보수작업을 실시 석면함유건축자재의 취급 및 사용으로 인한 보건 발생 시 호흡보호구를 착용 후 작업을 수행 석면검고 스티커 부착
11	기계실	파이프 가스켓	기계실	-	백색면	20 %

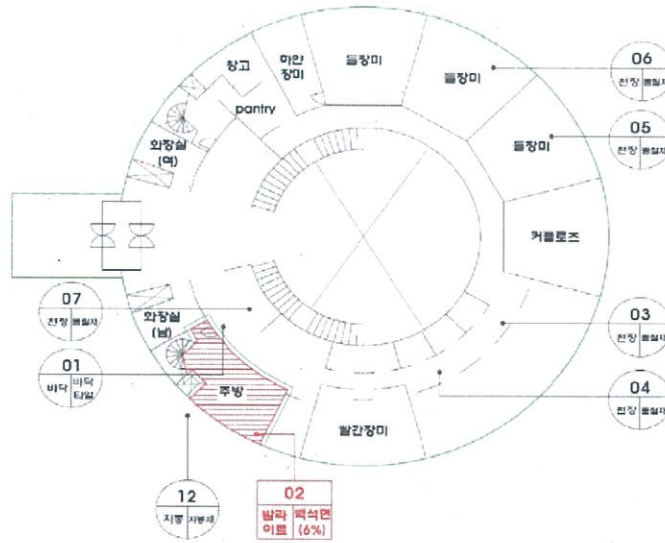
- * 기관명 : 서울랜드
- * 건물명 : 장미의언덕
- * 도면명 : 석면실태조사도면
- * 도면번호 : 197-02
- * 조사일자 : 2010.09.30
- * 조사기관명 : 이타에스엔셀링(주)

시료번호	시료채취장소	시료물질	등일물질구역 위치	면적(m ²)	석면종류	함유량(%)	관리방안
02	주방	천장 발라이브	주방	36 m ²	백석면	6 %	<ul style="list-style-type: none"> • 석면함유건축자재의 잠재적인 손상 가능성이 낮은 상태 • 석면함유건축자재의 손상 시 석면 노출에 대한 위험성이 존재하는 상태 • 석면함유건축자재에 대한 지속적인 유지 관리를 실시 • 건축물의 유지 보수 작업 시 석면함유건축자재의 손상이 않도록 작업을 수행 • 석면함유건축자재의 인위적인 작업으로 인한 손상을 방지 • 석면함유건축자재의 손상 시 즉각적인 보수작업을 실시 • 석면함유건축자재의 취급 및 사용으로 인한 분진 발생 시 호흡보호구를 착용 후 작업을 수행 • 석면광고 스티커 부착
