□ 별첨 1. 측정 결과 - 2019년 10월 10일

□ 별첨 2. 측정 지점 위치(도식도)

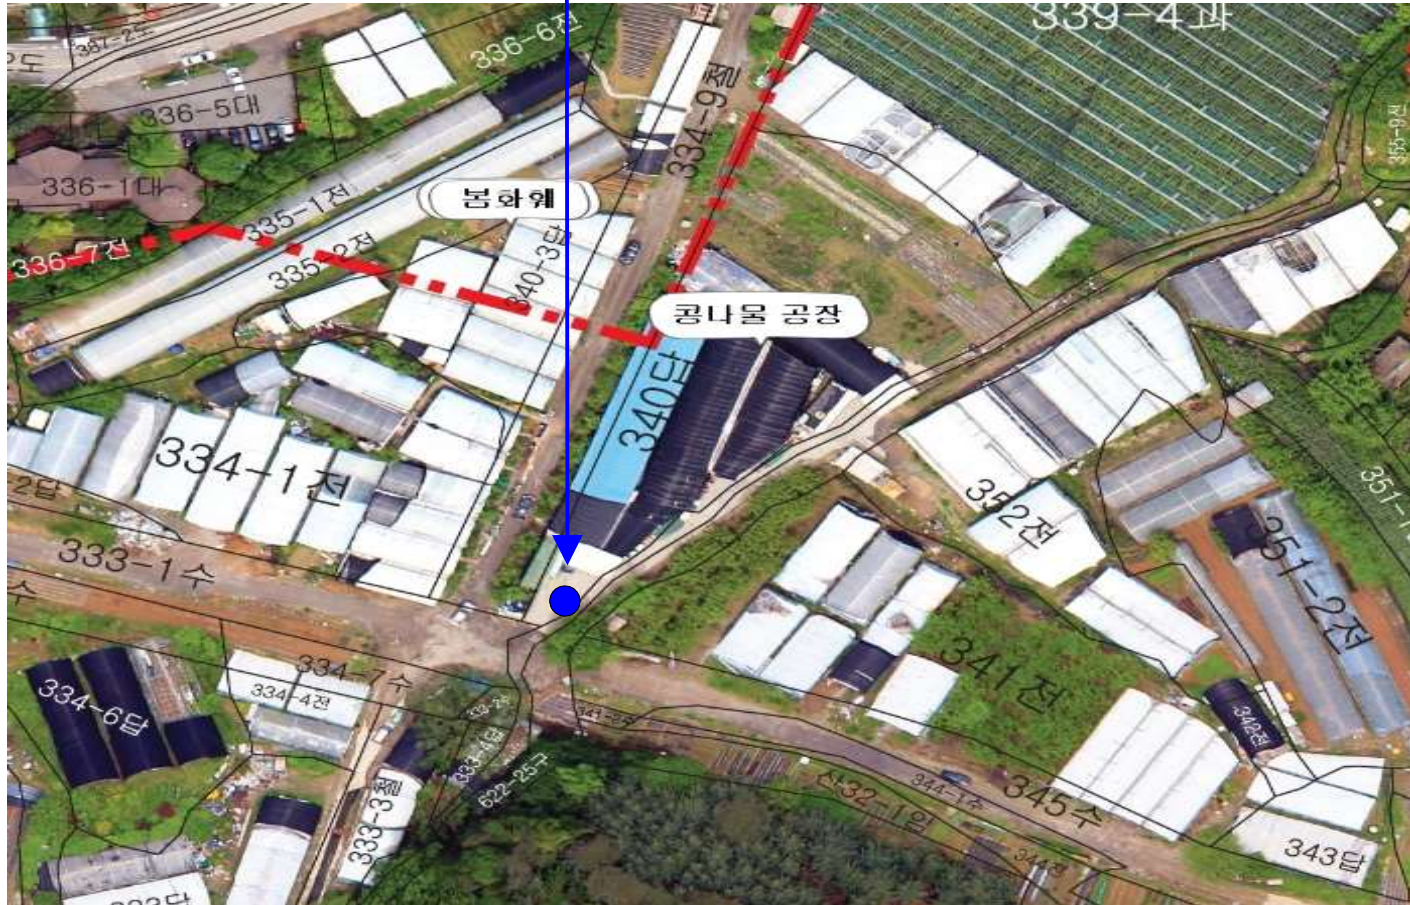
거주자 주거지역  
갈현동 340 주변

# 8	거주자주거지역-1 (갈현동 148-1 주변)	1223.940	0.0002	-
# 9	거주자주거지역-2 (갈현동 340 주변)	1214.580	0.0002	-
# 10	갈현동 139-2 폐기물보관지점-1	409.160	0.0004	-
# 11	갈현동 139-2 폐기물보관지점-2	409.760	0.0002	-
