건축물석면조사 결과 보고서

[경기도 과천시 과천경찰서]

2013년 04월 23일

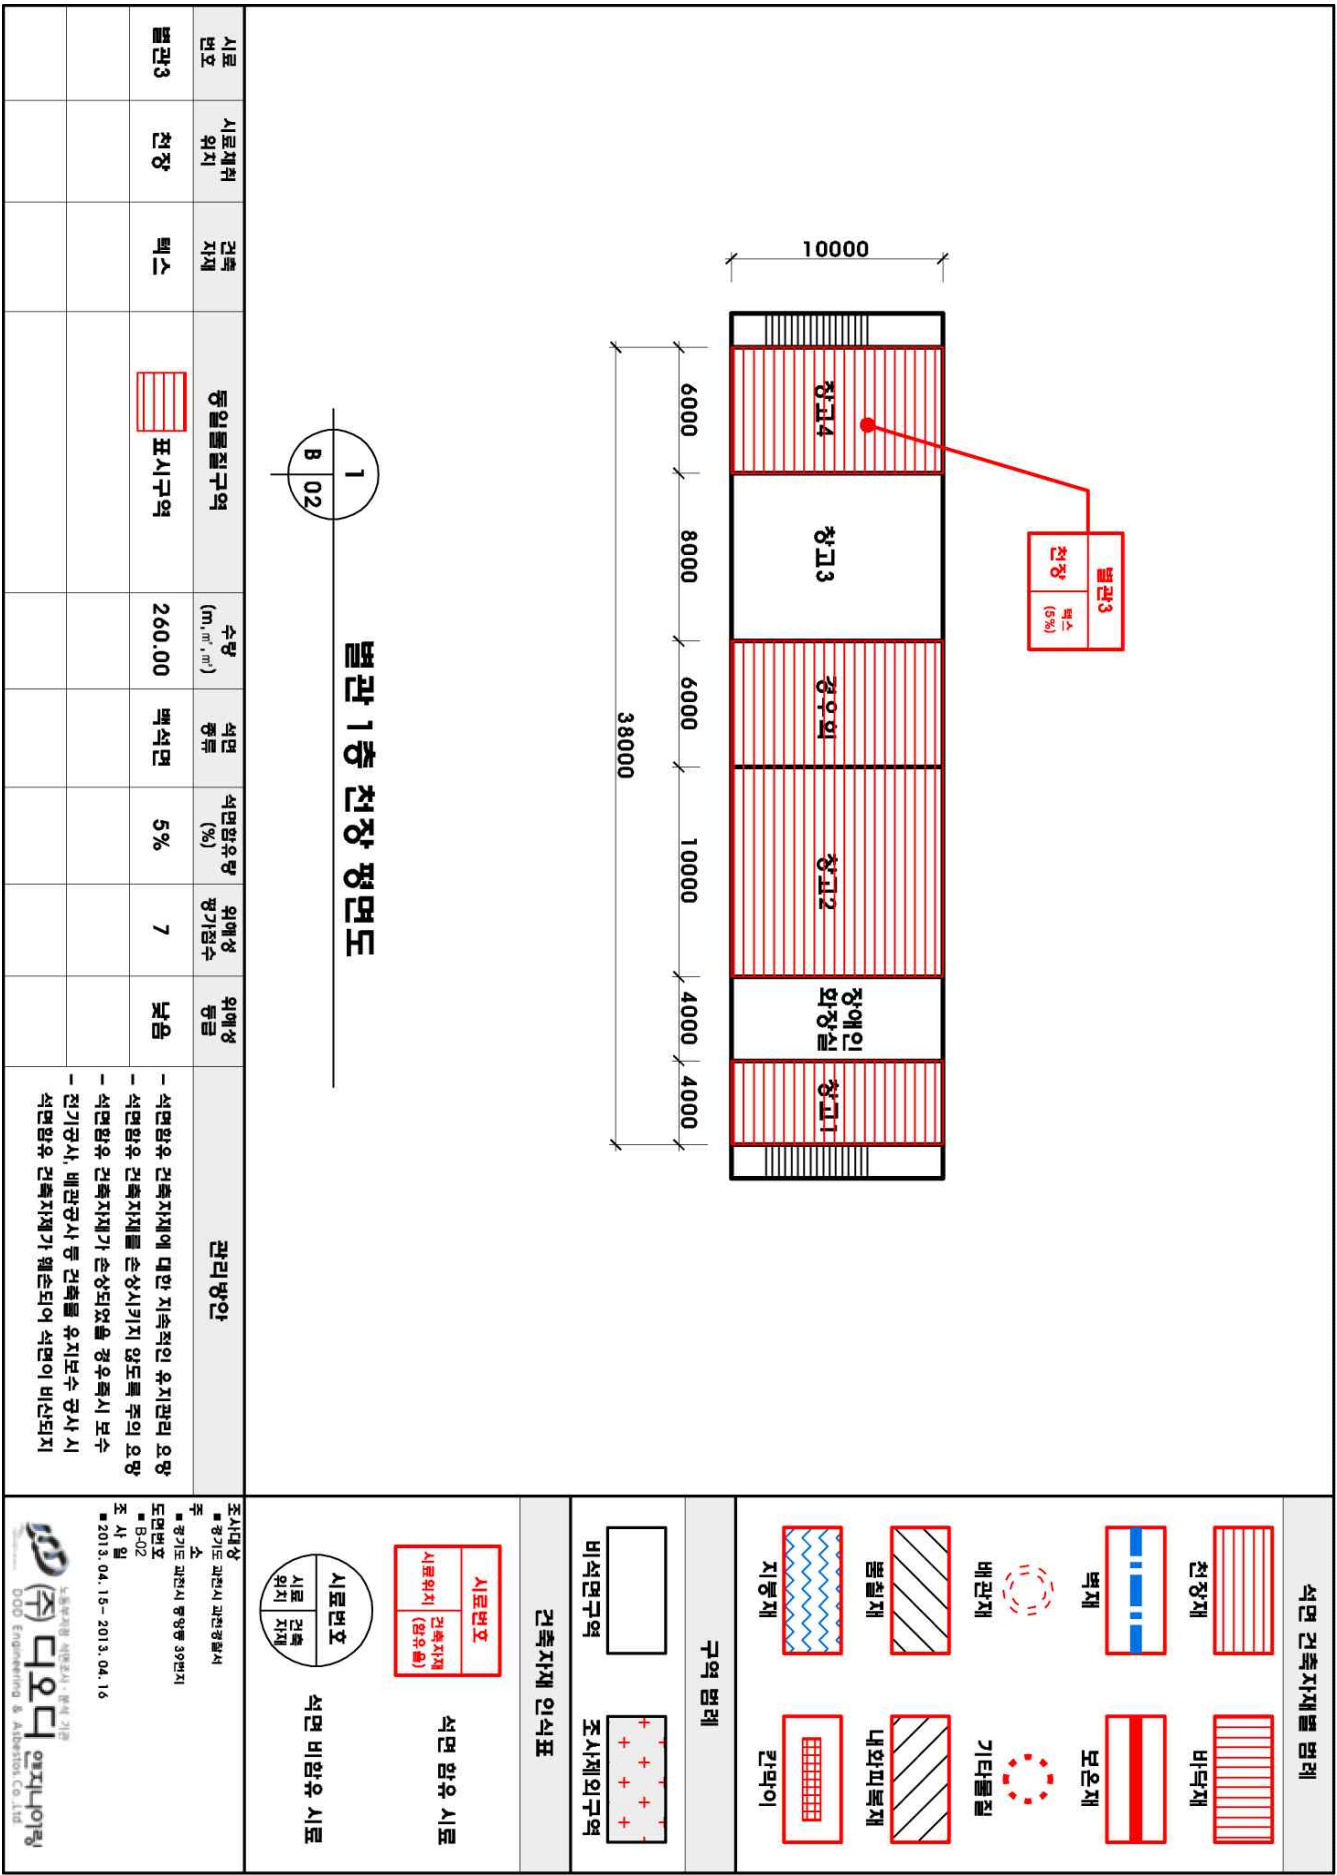
4. 석면지도

시도 번호	시도계획 위치	건축 지체	동일물량구역 표시구역	수량 (m, m ² , m ³)	석면 종류	석면함유량 (%)	위해성 평가점수	위해성 등급	관리방안
별관3	천장	벽스		260.00	벽석면	5%	7	낮음	<ul style="list-style-type: none"> 석면함유 건축자체에 대한 지속적인 유지관리 요망 석면함유 건축자체를 손상시키지 않도록 주의 요망 석면함유 건축자체가 손상되었을 경우 즉시 보수 전기공사, 배관공사 등 건축물 유지보수 공사 시 석면함유 건축자체가 훼손되어 석면이 비산되지
