석면 조사 결과 보고서

[경기도 과천시 문원동 943-1]

[매봉로 56]

금호석면환경컨설팅(주)

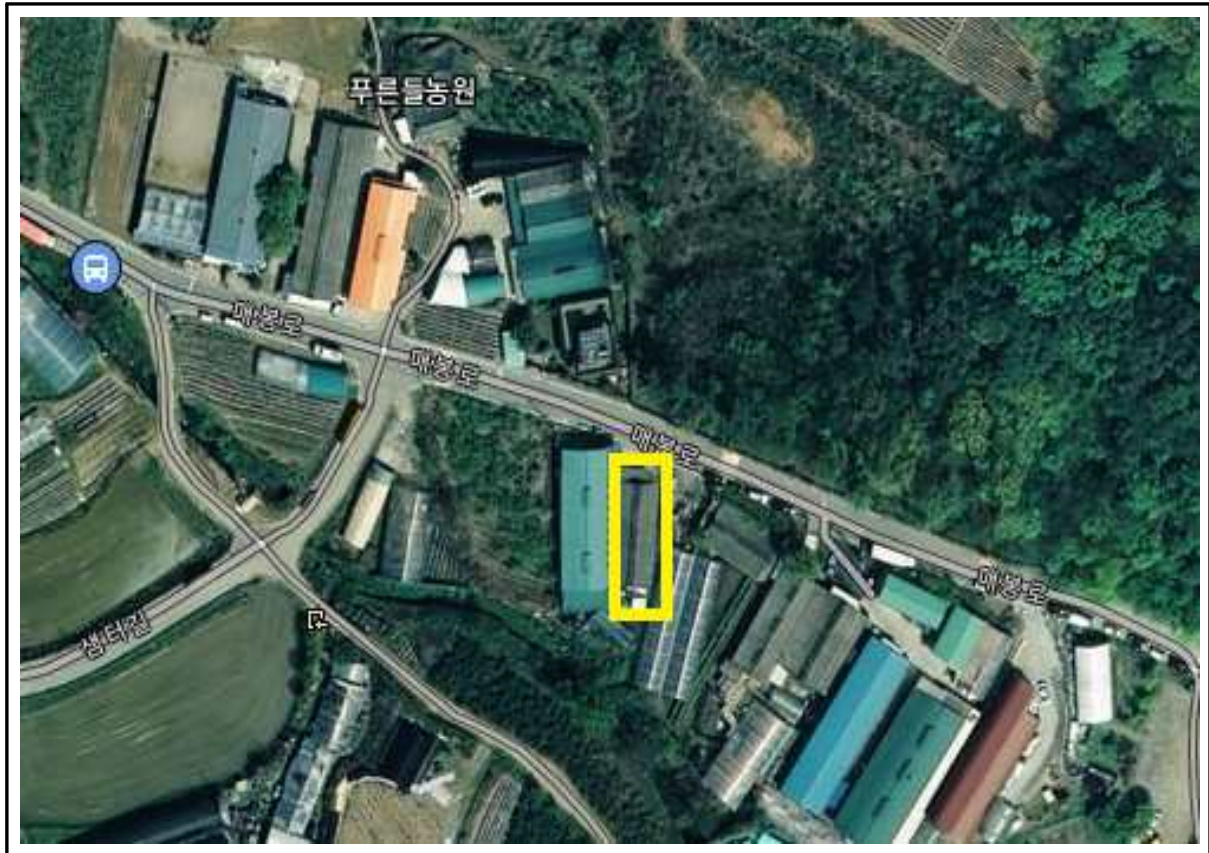
나. 동(설비) 배치도(구조도)

| 동명 (설비명) | 층 (부분) | 구분된 공간 수 | 기능공간명(공간 수) | 연면적 부피 또는 길이 |
|---|---|---|---|---|
| 문원동 943-1번지 주택 | 1층 | 12 | 현관(1), 방(5), 주방(2), 화장실(2), 보일러실(1), 지붕(1) | 140.36 m ² |

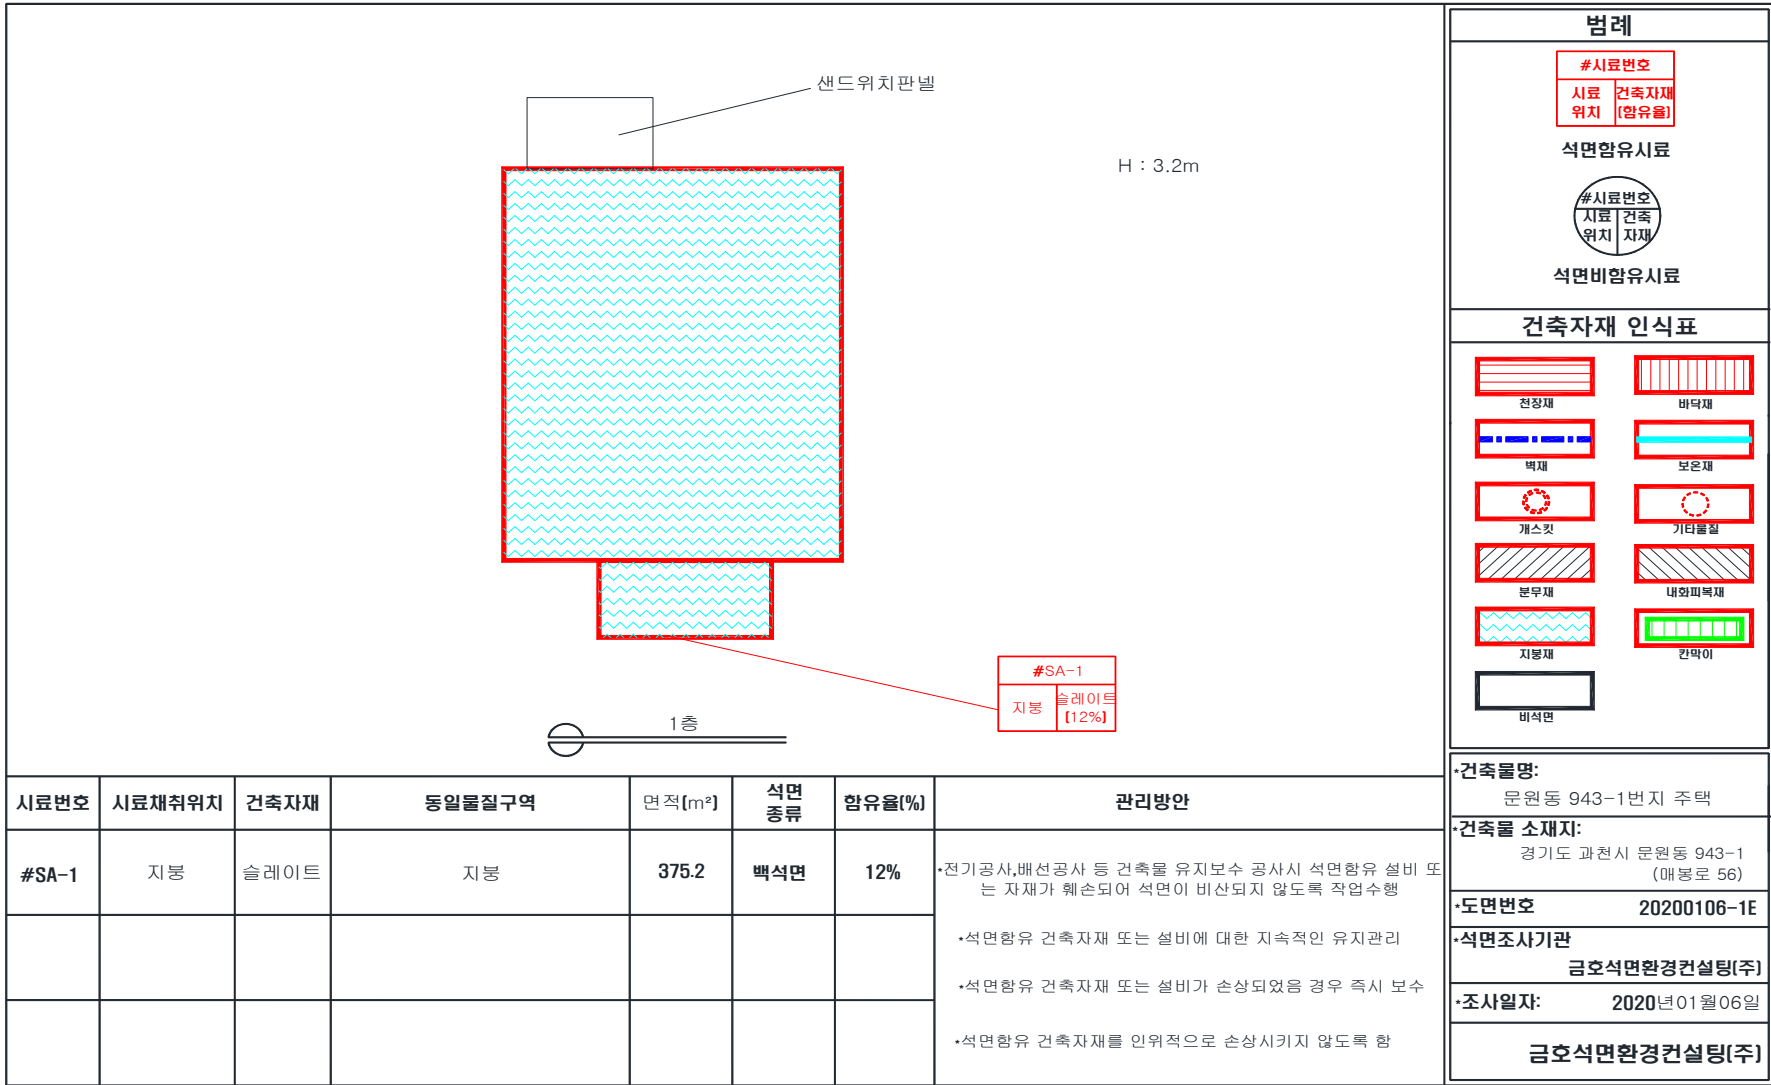
7-4. 건축물 석면지도

| 동명 (설비명) | 층 (부분) | 자재성상 | 석면검출 기능공간명 | 석면함유물질 양 (면적, 부피 또는 길이) |
|---|---|---|---|---|
| 문원동 943-1번지 주택 | 1층 | 지붕재 (슬레이트) | 지붕 | 375.2 m ² |

#슬레이트의 기울기와 겹치는 부위로 인하여 면적이 달라질 수 있습니다.
