# 석면 조사 결과 보고서

[경기도 과천시 문원동 115-132]

[문원청계3길 6]

**금호석면환경컨설팅(주)**

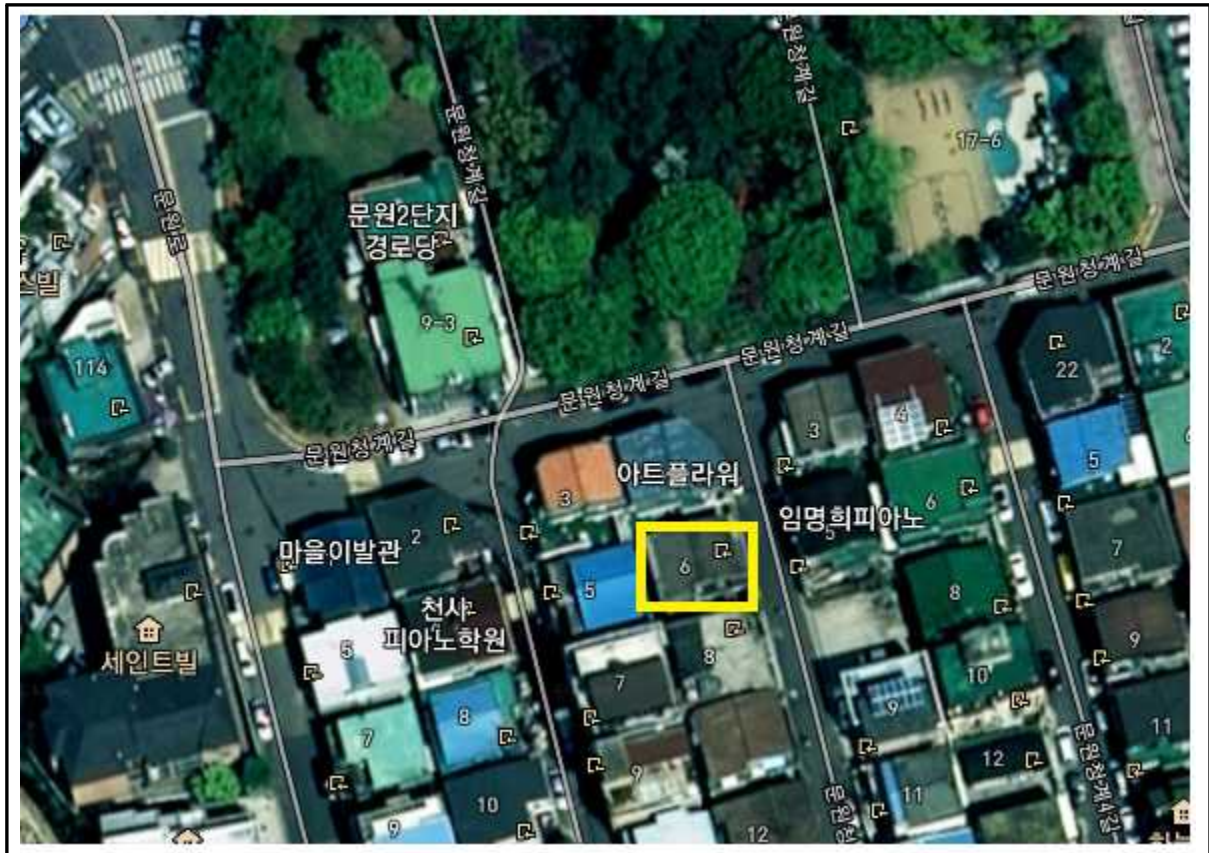
### 나. 동(설비) 배치도(구조도)

동명 (설비명)	층 (부분)	구분된 공간 수	기능공간명(공간 수)	연면적 부피 또는 길이
문원동 115-132번지 주택	지하1층	8	방(4), 거실(1), 주방(2), 화장실(1)	20.5 m <sup>2</sup>
	1층	8	방(2), 거실(1), 주방(1), 화장실(1), 현관(1), 계단실(1), 베란다(1)	67.47 m <sup>2</sup>
	2층	5	방(3), 거실(1), 화장실(1)	26.18 m <sup>2</sup>
	소 계			114.15 m <sup>2</sup>

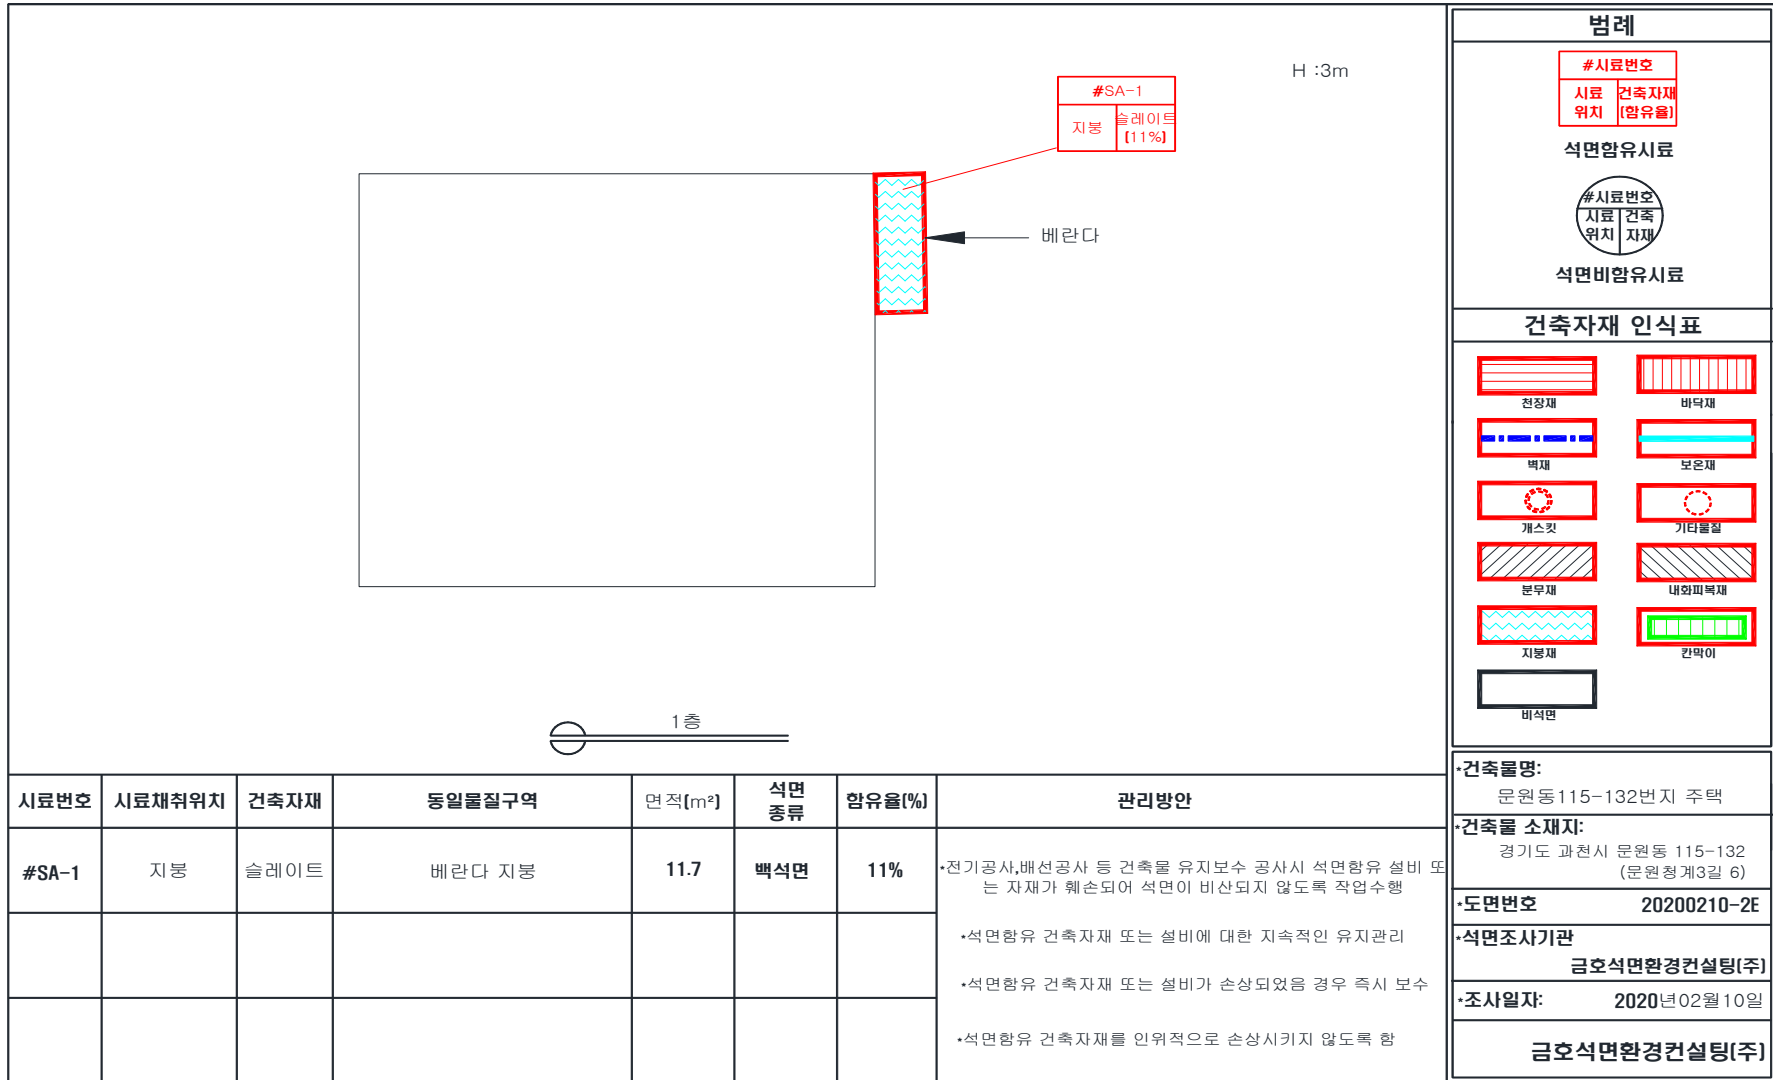
### 7-4. 건축물 석면지도

동명 (설비명)	층 (부분)	자재성상	석면검출 가능공간명	석면함유물질 양 (면적, 부피 또는 길이)
문원동 115-132번지 주택	1층	지붕재 (슬레이트)	베란다 지붕	11.7㎡
	소 계			11.7㎡

#슬레이트의 기울기와 겹치는 부위로 인하여 면적이 달라질 수 있습니다.
