5. 석면조사 결과

- 주암마사 311동~312동 -

도면명: 석면실태조사

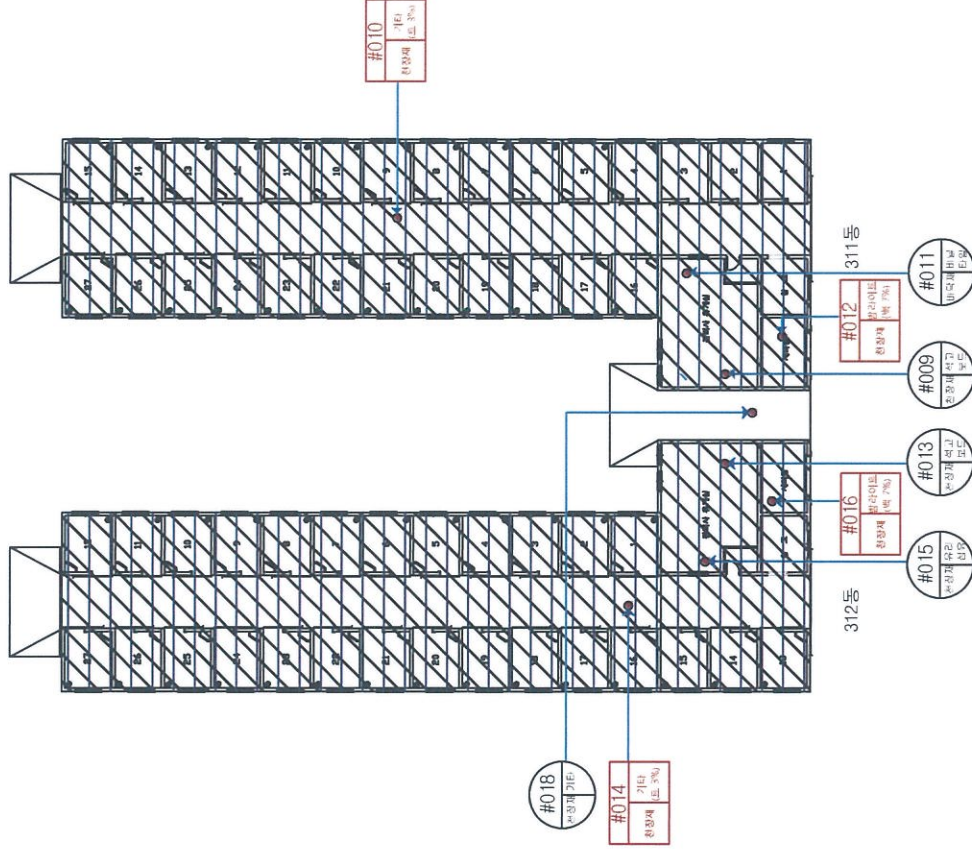
시료번호	시료채취위치	건축 자재	동일물질구역	면적(m ²)	석면종류	함유율(%)	위해성 평가점수	위해성 등급	관리방안
09,13	천장재	석고보드	-	-	불검출	-	-	-	
10,14	천장재	기타	311동,312동	1051.2m ²	트레몰라이트	3%	8	낮음	*손상을 일으킬 수 있는 요소를 평가하고 제거하는 조치가 필요하다.
12,16	천장재	범라이트	311동,312동	1051.2m ²	백석면	7%	8	낮음	*석면 함유 물질에 대한 유지/관리가 필요하다.
11,18	바닥재,천장재	비닐타일,기타	-	-	불검출	-	-	-	*물질의 상태를 주기적으로 점검하고 관리계획을 주기적으로 검토하고 갱신한다.
15	천장재	유리섬유	-	-	불검출	-	-	-
