# 석면조사 결과보고서

7-2. 조사대상 구조

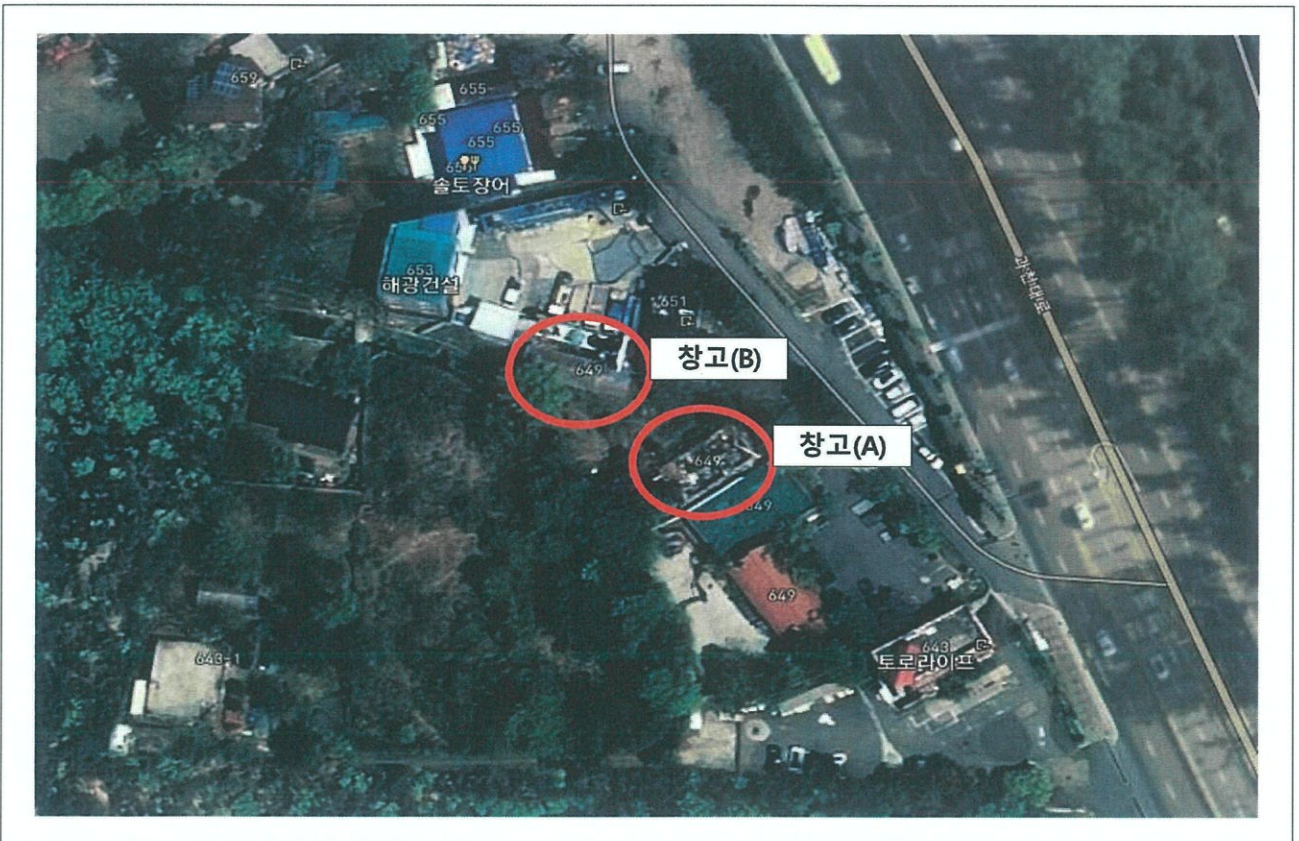
나. 동(설비) 배치도(구조도)

동명(설비명)	층(부분)	구분된 공간 수	기능공간명(공간 수)	연면적, 부피 또는 길이
창고(A)	지상1층	1	창고(1)	89.01 m <sup>2</sup>
창고(B)	지상1층	1	창고(1)	60 m <sup>2</sup>
소 계				149.01 m <sup>2</sup>

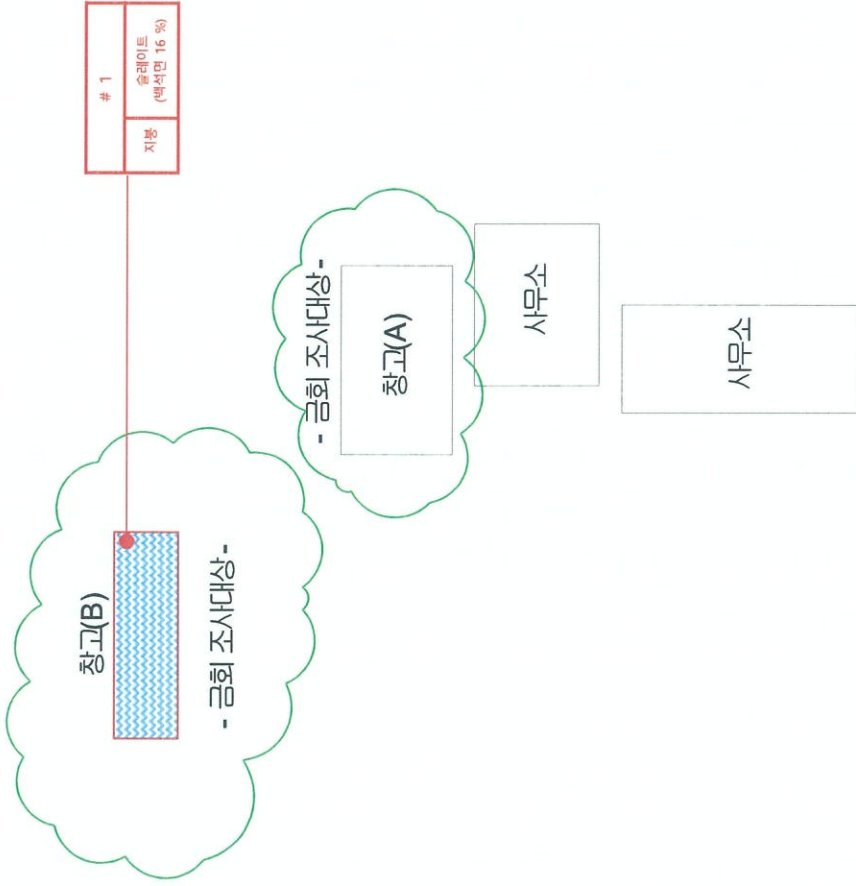
7-4. 건축물 석면지도(「석면안전관리법」제21조에 따른 건축물 석면조사 시 작성)  
 \* 「석면안전관리법 시행규칙」별표3(건축물석면지도의 작성 기준 및 방법)에 따라 작성

동명(설비명)	창고(A) / 창고(B)			
연번	성상 및 특징	시료수(시료번호)	석면함유물질 여부 (석면종류, 함유율)	석면함유 물질 양 (면적, 부피 또는 길이)
HA-1	슬레이트 회색	1 ( # 1 )	Y (백석면 16 %)	98.53 m <sup>2</sup>

시료 번호	시료채취위치	건축자재	동일물질구역	면적	석면종류	석면함유량	위해성 평가점수	위해성 등급	관리방안
# 1	지붕	슬레이트	창고(B)	98.53 m <sup>2</sup>	백석면	16 %	-	-	- 해당사항 없음 -
