석면조사 결과서

Asbestos Survey Report

경기도 과천시 매봉로 14 (문원동 905-4)

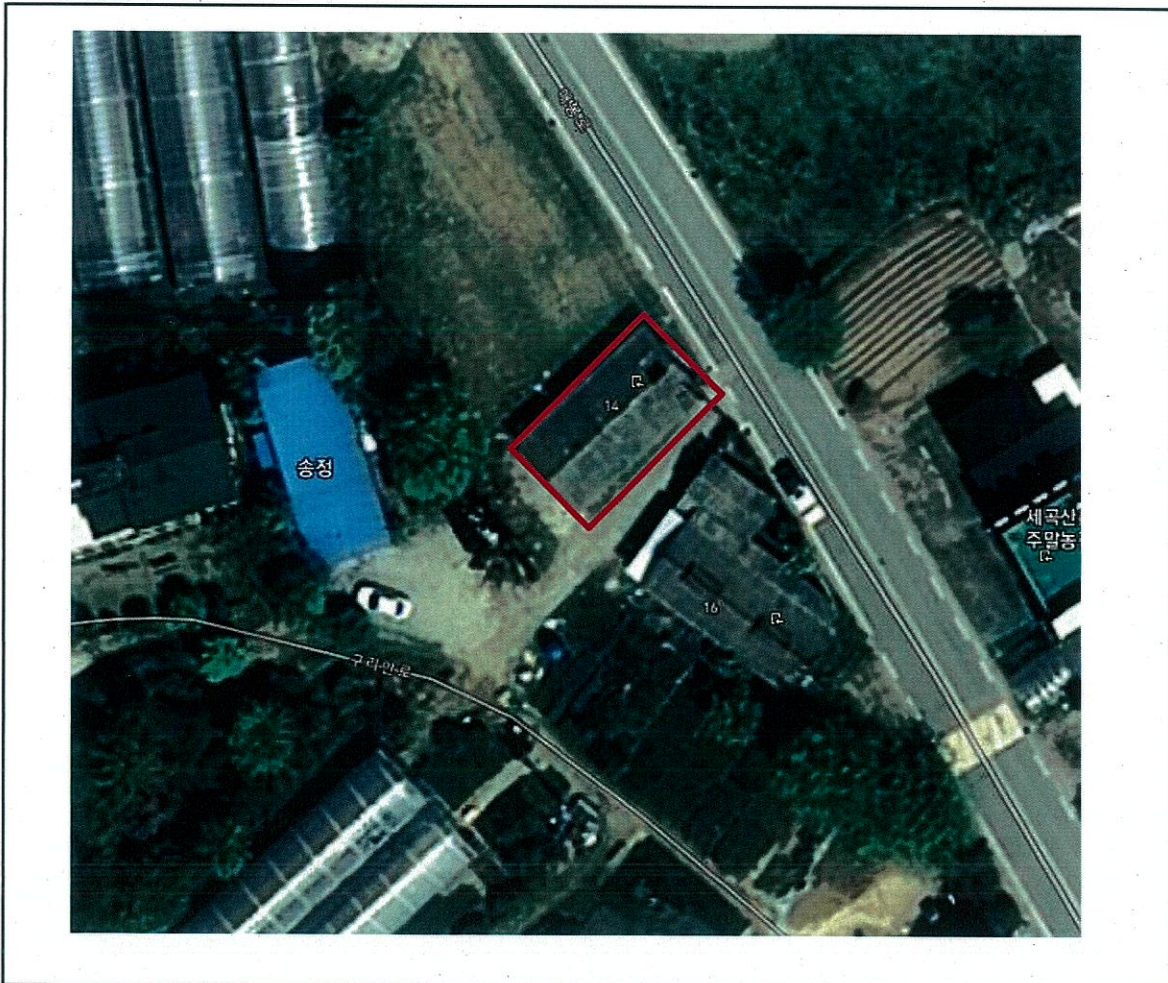
나. 동(설비) 배치도(구조도)

높이 2.5m
