석면조사 결과서

[사령부 간부식당 신축(신규/계속사업)]

2019. 03.

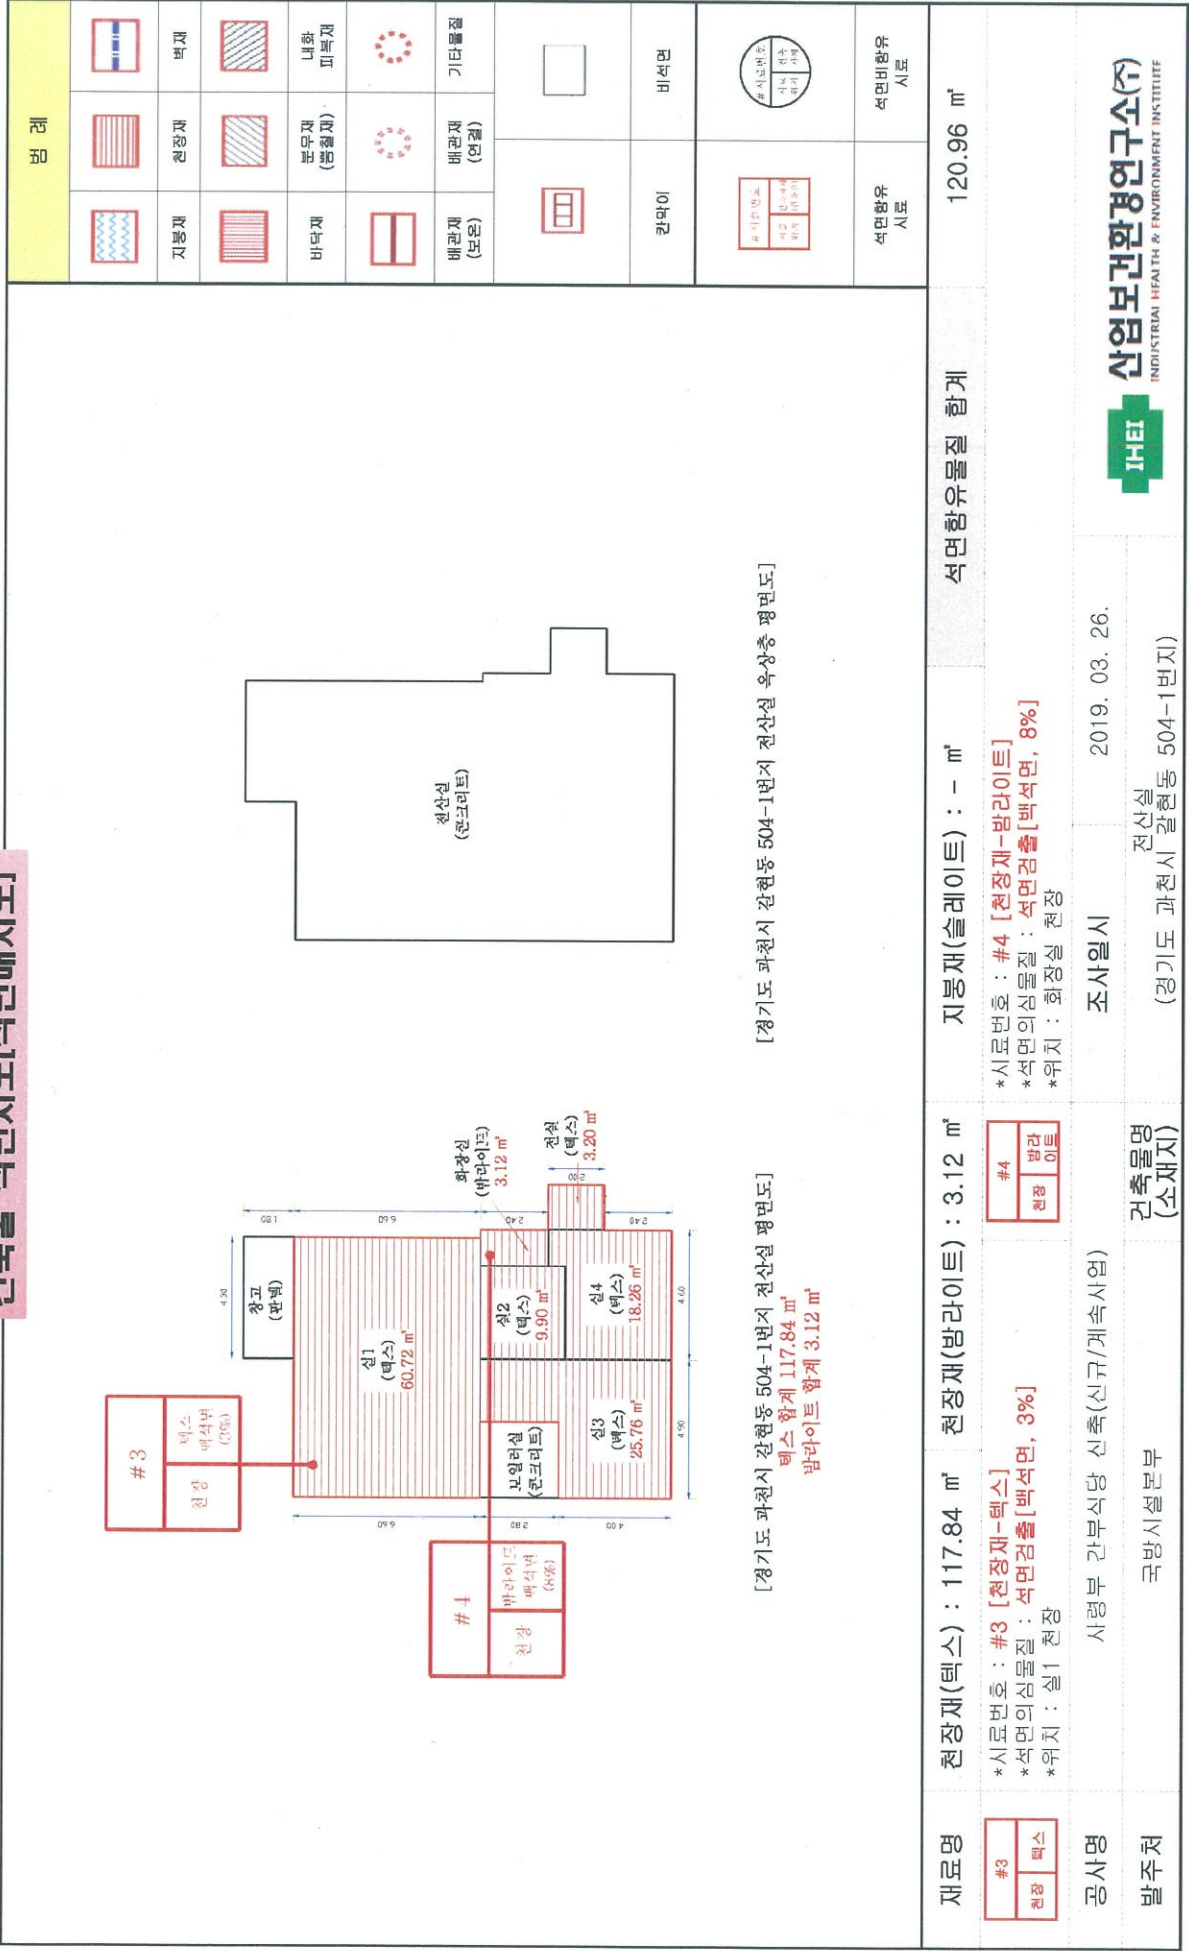
건축물 석면지도[석면배치도]

*시료번호 : #4 [천장재-밤라이트]
*석면의심물질 : 석면검출[백석면, 8%]
*위치 : 화장실 천장

*시료번호 : #3 [천장재-텍스]
*석면의심물질 : 석면검출[백석면, 3%]
*위치 : 실1 천장
